平成30年2月5～6日 日高中部地域  
大雪によるハウス倒壊被害の解析と  
今後の被害防止対策

平成30年11月

北海道日高振興局日高農業改良普及センター

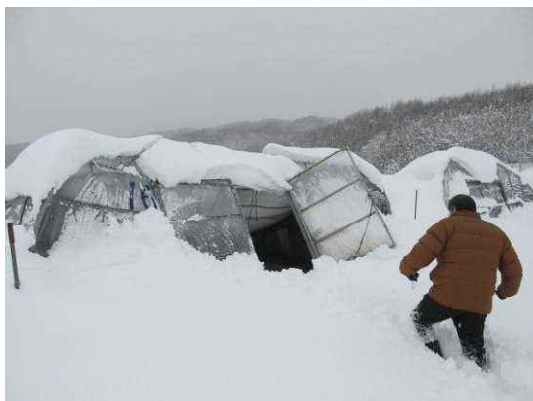
オ 積雪深データは静内アメダスしか計測されていないが、農家からの聞き取りや実際の状況を見ると、70cm以上の降雪量があった地域も見られた。（写真1、2）

写真1：2月6日 静内東別  
積雪深70cmを超えている

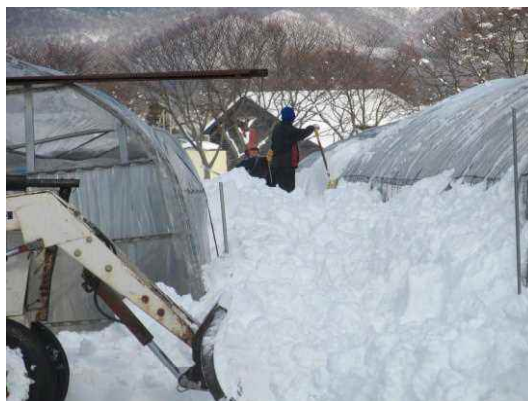
写真2：2月6日 静内東別  
肩部にまで及ぶハウス間の積雪

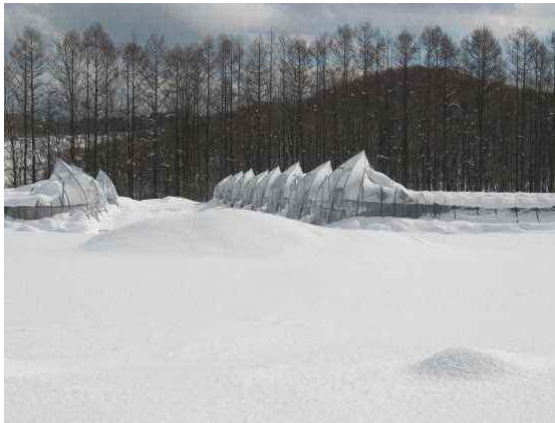
写真3：2月6日 新冠町明和  
ハウス倒壊 外観

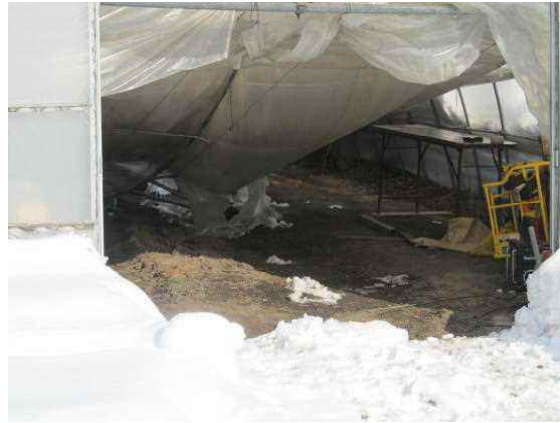
写真4：2月6日 新冠町明和  
ハウス倒壊 内部

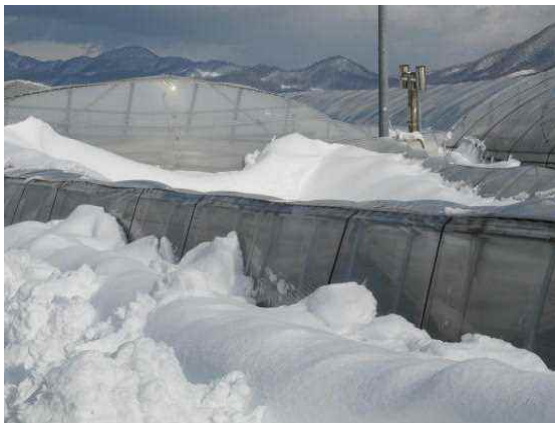
写真5：2月6日 静内東別  
ハウス倒壊 外観

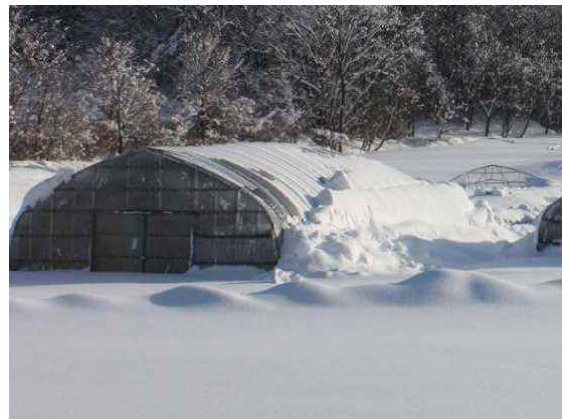
写真6：2月6日 静内東別  
落雪部分と未落雪による倒壊

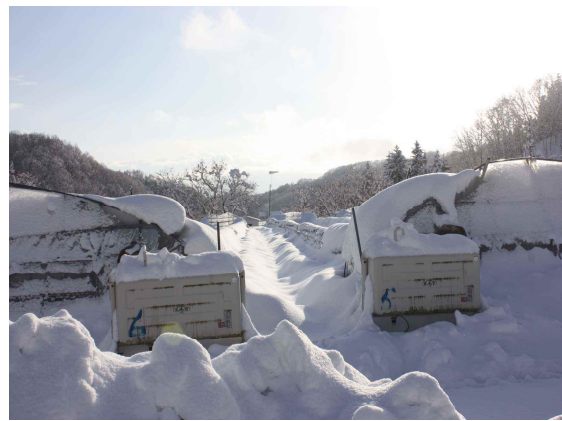
写真8：2月6日 静内東別  
ハウス間や周辺の積雪状況

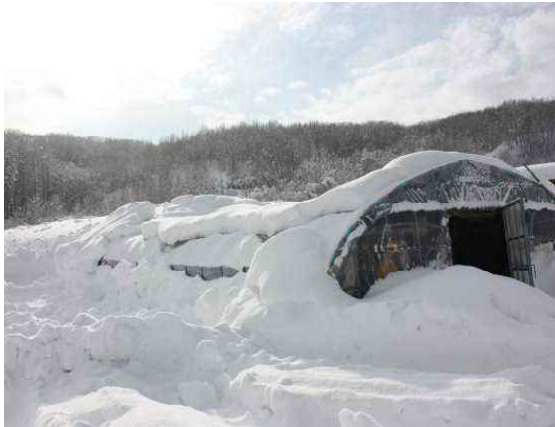
写真9：2月6日 静内東別  
ハウス倒壊

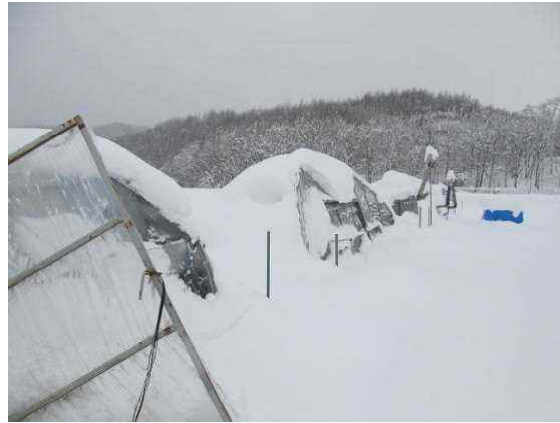
写真10：2月6日 静内東別  
ハウス倒壊

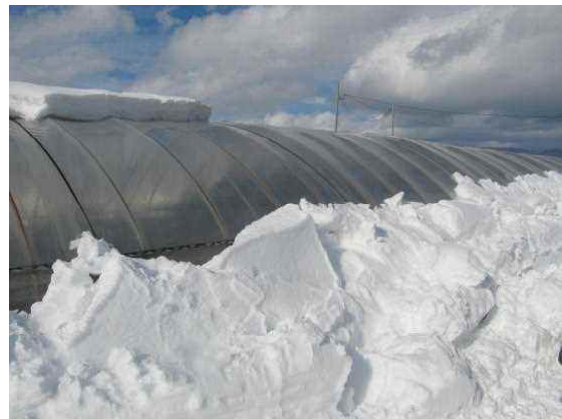
写真12：2月6日 静内田原  
積雪の状況

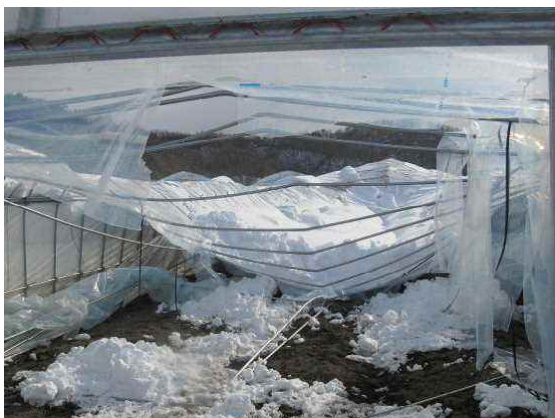
写真13：2月6日 静内田原  
倒壊ハウス内部

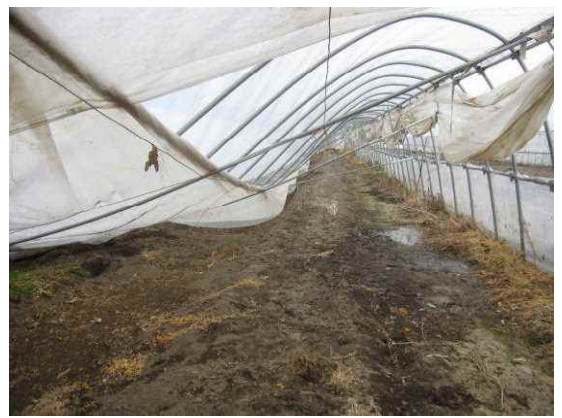
写真14：2月6日 静内川合  
倒壊ハウス内部
