II 被害要因の解析

1 解析のための現地調査

2 事例による要因解析

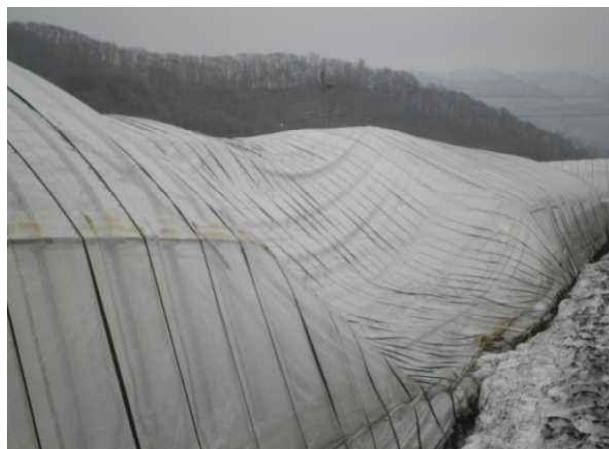
- ・ 2月5日午前より降雪があり、パイプハウス18棟中、11棟が全・半壊した。
- ・ 降雪を確認し、昼頃より暖房機のある棟では暖房を開始し、中柱の設置と除雪を始めたが、午後1時頃より倒壊が始まった。
- ・ 規格の大きい育苗ハウスと並んで建つ棟では、育苗ハウスから滑り落ちた雪により押しつぶされ半壊となった。

写真1 隣接ハウスからの落雪により半壊
(撮影：H30年3月14日)

- ・ 暖房を稼働したハウスや、二重ハウスで保温していたハウスでは、被害を回避できた。
- ・ 隣接ハウスからの落雪により損壊に至った棟では、ハウスとハウスの間が狭かったことが一因と思われる。

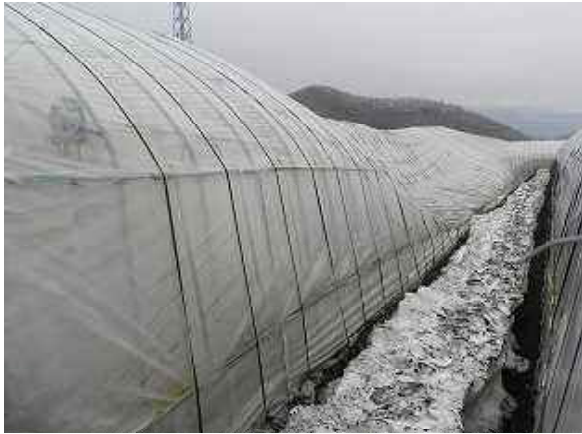
写真2

大型ハウスからの落雪により通路が埋まり押し
られ半壊している。

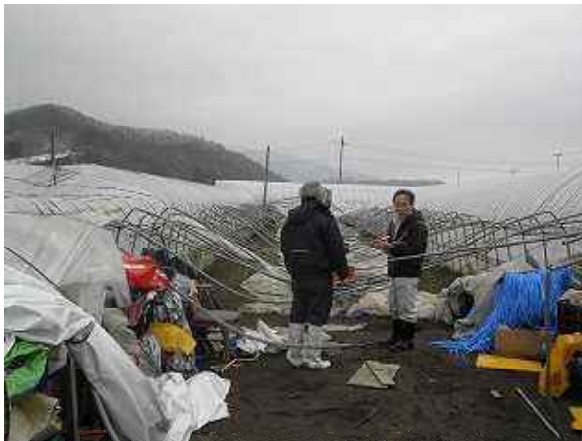
写真3

旧型の小規格ハウスでは、屋根の形状が丸く
角度が少ないため、積もった雪が落ちること
なく全壊となった。

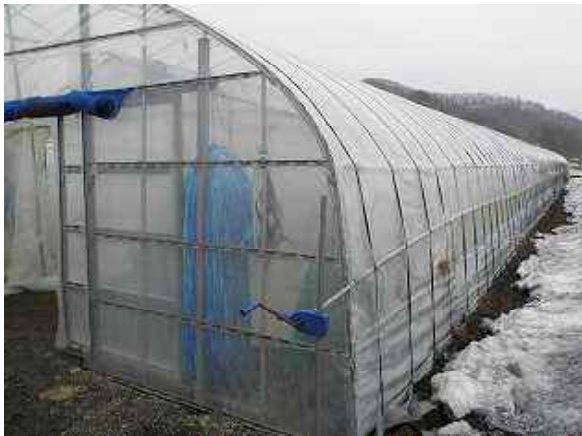
写真4

暖房機を稼働したハウスでは、積もった雪が落
ち、倒壊を免れた。

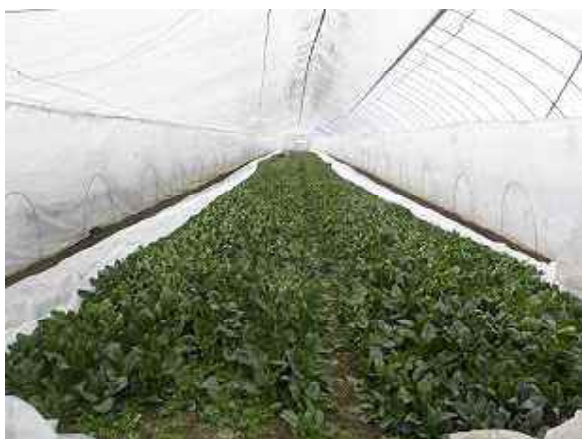
写真5

ほうれんそうの栽培中で、二重ハウスによる
保温が行われていたハウスでは倒壊を免れた。

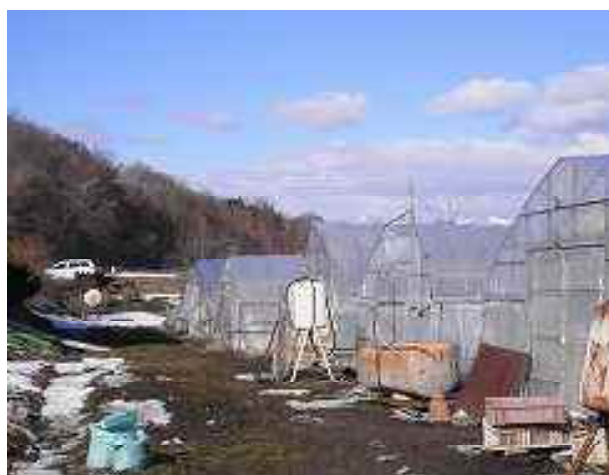
写真1 ゆがみのあったハウスが倒壊
(撮影：H30年3月13日)

- ・ ハウスの歪みが、積雪による荷重強度を低下させたと思われる。
- ・ また、ハウスパイプの間隔が70cmであったことも、倒壊に至った一因と考えられる。

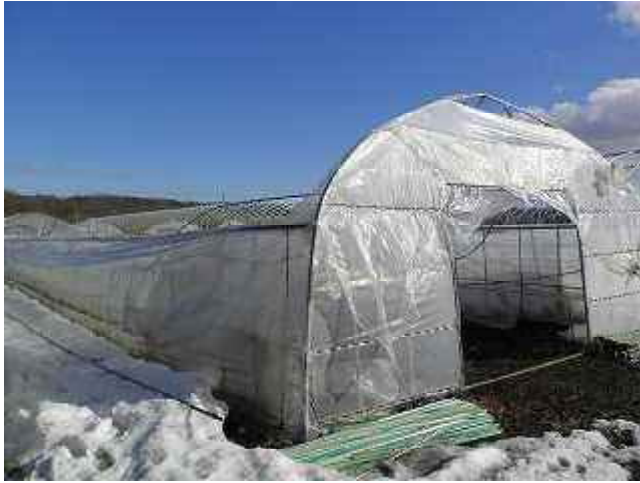
写真2

修復歴のあるハウスで、歪みがあった事により、荷重強度が低下しており、積雪による荷重に耐えられず、全壊に至った。

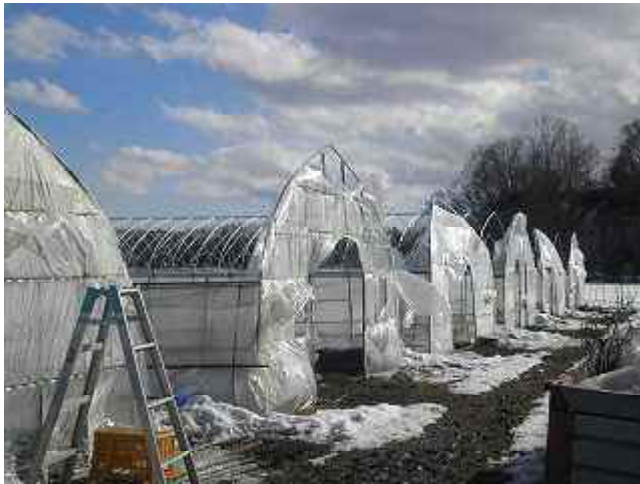
写真3

倒壊前のハウスでは、ハウスビニールを切断し、倒壊を免れた。

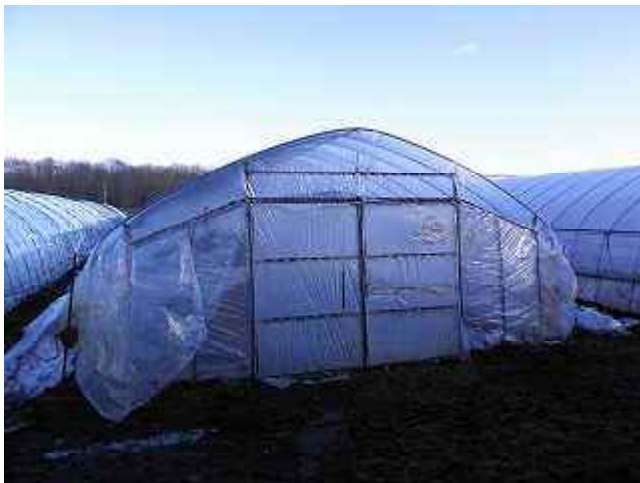
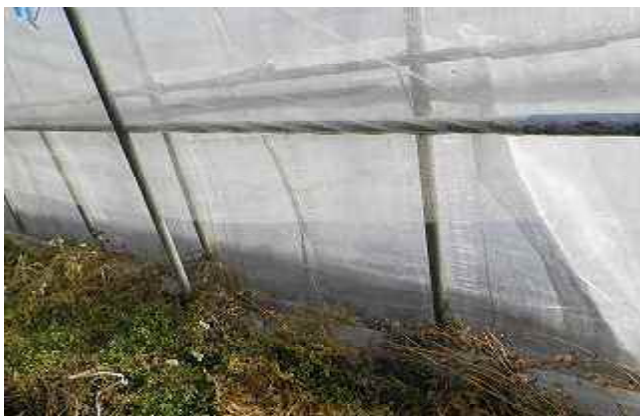
写真4

30年以上前に建てた間口6m、高さ2.6mのハウスでは、腰が低く、ハウスパイプ（直径25.6mm）の間隔が70cmであったが、1本おきに直径27.4mmのパイプを使用しており、対策を行わなかったが、倒壊を免れた。

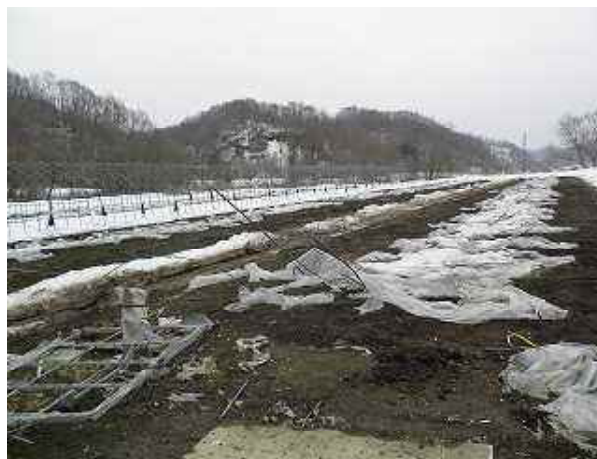
写真1 山側から始まったハウス倒壊
(撮影：H30年3月14日)

- ・ ハウスビニールを除去していたハウスでは、被害を免れており、雪害に対する確実な対策として有効であった。
- ・ 周囲の地形や、風向き等から、山側のハウス周辺から積雪が多くなったと考えられる。
- ・ ハウスを新設する場合は、これらの事に注意し、場所や建てる向きなどを検討することも必要と思われた。

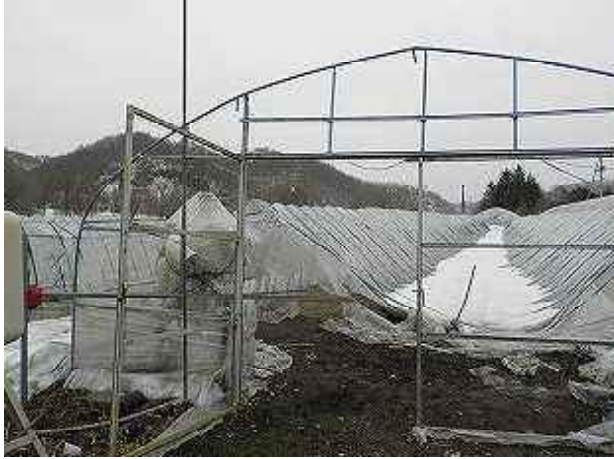
写真2
山側より倒壊が始まりビニールを
展張していたハウスは全棟倒壊と
なった。

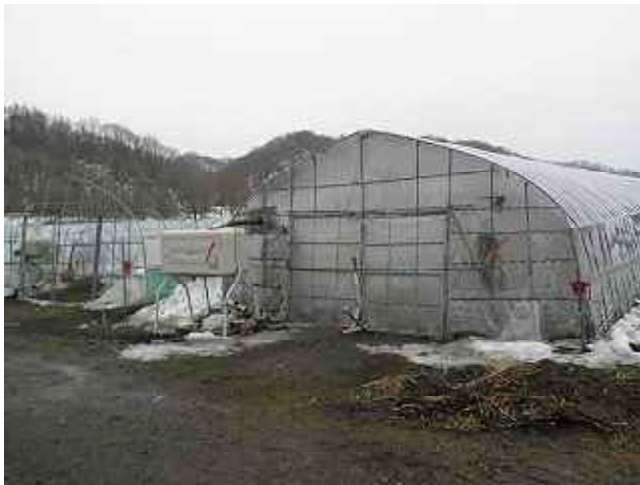
写真3
育苗棟は、他のハウスよりやや大きく、
除雪が間に合い、倒壊に至らなかった。

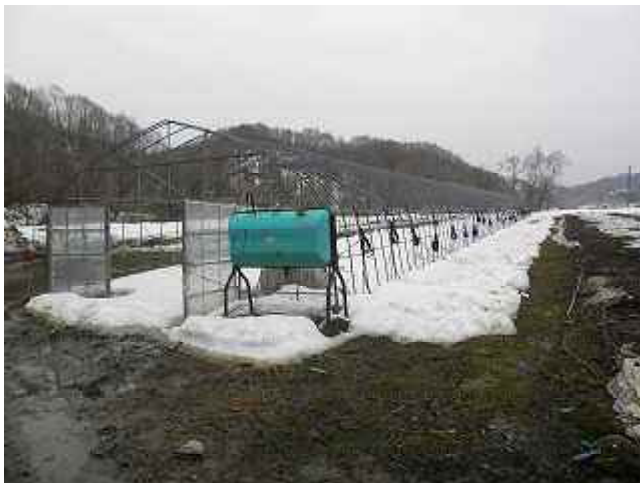
写真4
冬期間、ビニールを除去しており、被害を
免れた。

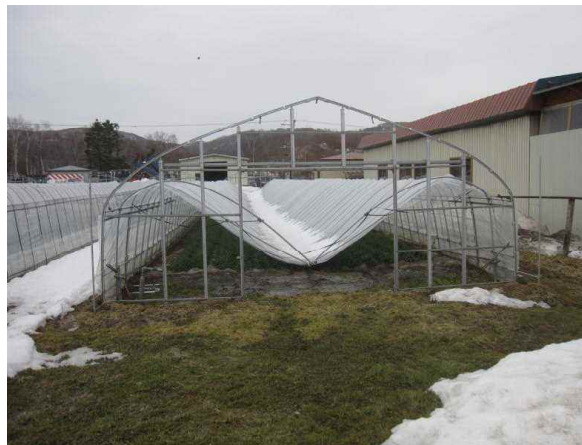
- ・ 2月5日より降雪があり、6日の未明に倒壊を確認した。
ハウス20棟中11棟が全壊となった。
- ・ 倒壊したハウスの中には作物の作付けがあり、一部倒壊したハウスではほうれんそう作付けの準備としてかん水も行ってた。
- ・ ハウス内温度が低く、屋根の雪が落ちることなく、雪の重量に耐えられずにM字型に潰れ、倒壊したと考えられる。

写真 1 屋根に雪が降り積もり倒壊した様子
(撮影 H30年3月14日)

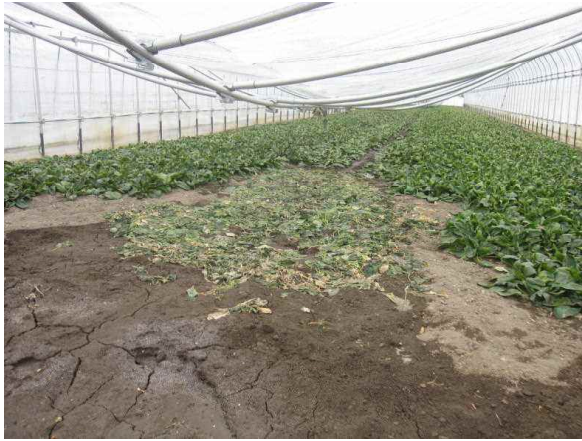
写真2
倒壊したハウス内には収穫予定のほうれんそうが作付けされていた。

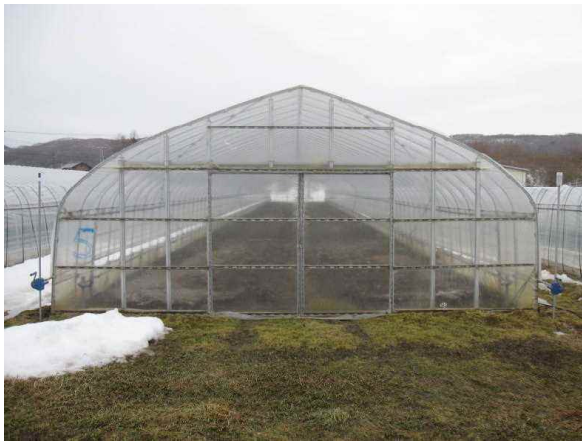
写真3
作物が作付けされていないハウスでは倒壊を免れた。

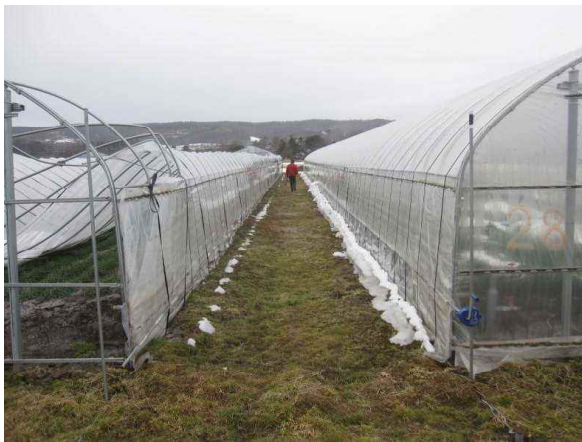
写真4
ハウス同士の間隔は220～250cmほどあり、屋根からの落雪が確保できるスペースが十分にあった。

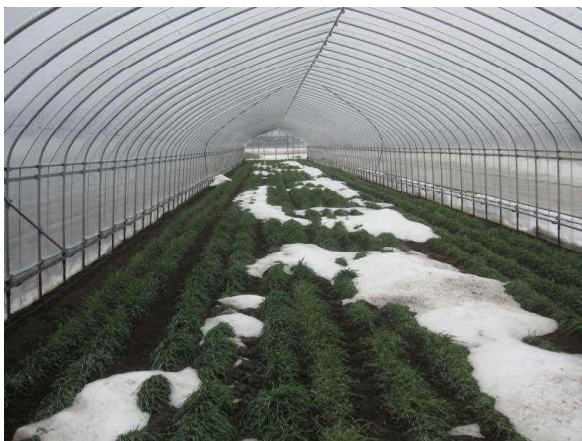
写真5
倒壊しなかったハウス内部。
雪は被災後に通路からハウス内に除雪したものが撮影時にも残っていた状態。

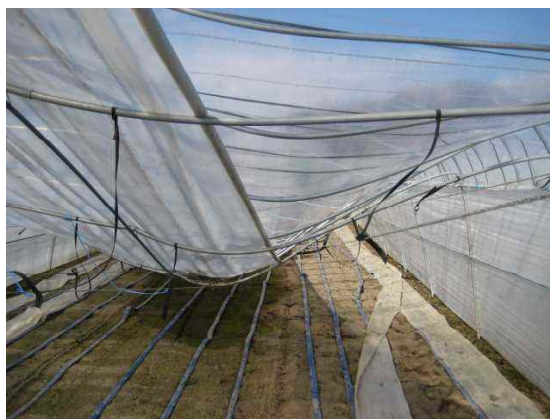
写真1 ハウスの半分より奥が半壊した
(撮影 H30年3月16日)

- ・ 東別地区は降量が特に多かったが、2月5日の昼から暖房を稼働することで、ハウス内温度を上げ、屋根の上に降り積もった雪を落とせたことが大きな被害にならなかった要因と考えられる。
- ・ 半壊したハウスは暖房を炊く前から既に潰れそうだったとのことだった。降雪量を予想して早期から暖房を稼働させる判断が必要とされる。

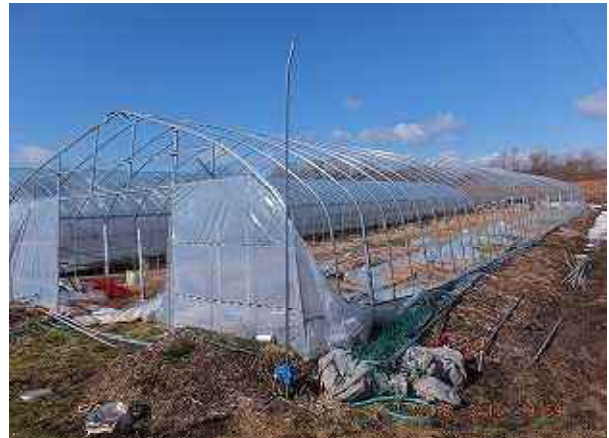
写真1 再建中のハウス

- ・ ハウス屋根に雪が積もった状態で、ハウス間の除雪を行うと、ハウスが横に膨らみやすくなり倒壊を早める場合が考えられる。

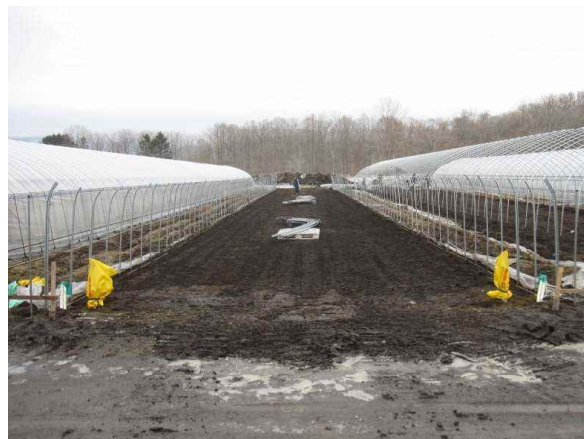
写真1 倒壊ハウス跡

- ・ 倒壊したハウスでは肉厚1.2mmのパイプを利用していたことや、天井パイプの接合にロングジョイントを利用していたことで強度が低くなり、倒壊の原因となったことが考えられる。
- ・ 倒壊を免れたハウスは肉厚1.6mmのパイプが利用され、ハウス間隔も十分にあることから、降雪への対策となっていたことが考えられる。

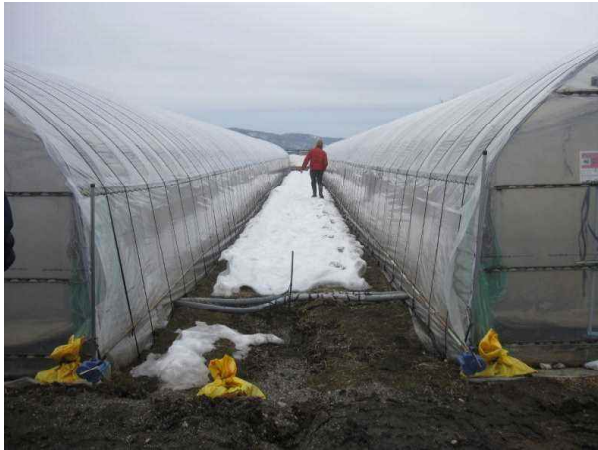
写真2

ハウス間隔は2.5mあり、除雪のためのスペースが確保されている。

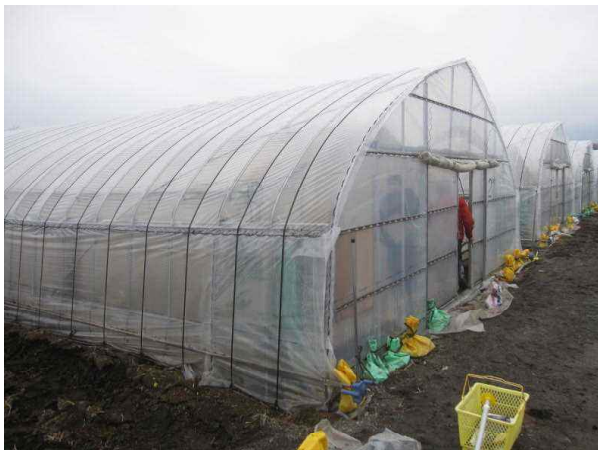
写真3

倒壊を免れたハウスは、パイプ肉厚とロングジョイント以外の部分は同規格であった。

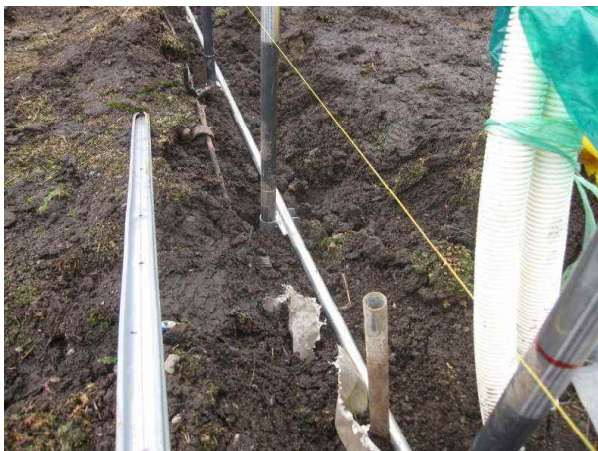
写真4

ハウスには沈下防止が装備されており、積雪への対策がなされている。

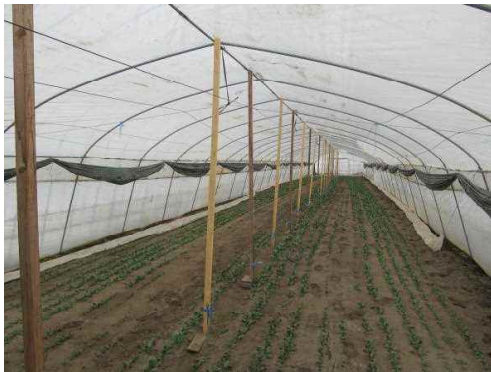
写真1

中柱を4 mおきに設置していたが、さらに中間に追加した。

(2 mおきに1本ずつとなった)

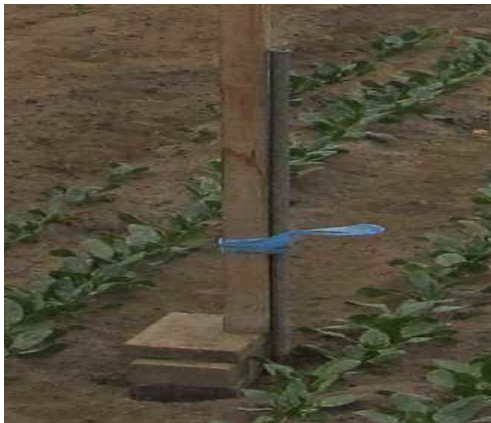
写真2

中柱の地上部は、板などを重ね、しっかり力が屋根伝わり外れないよう高さを調節。

ずれないように、パイプを打ち込み、柱を結束して固定。

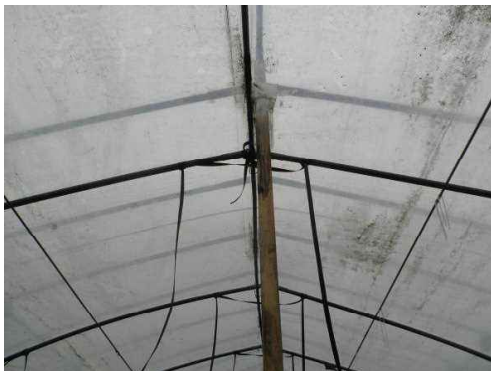
写真3

屋根部は、風などによりズレを生じていないか見回りを繰り返し行った。

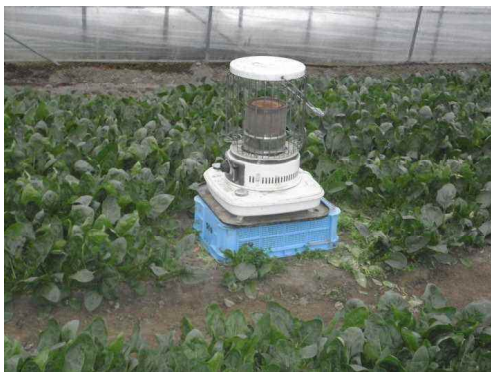
写真4

ボイラーの無いハウスには、ポータブルストーブを配置し、ハウス内を暖めた。

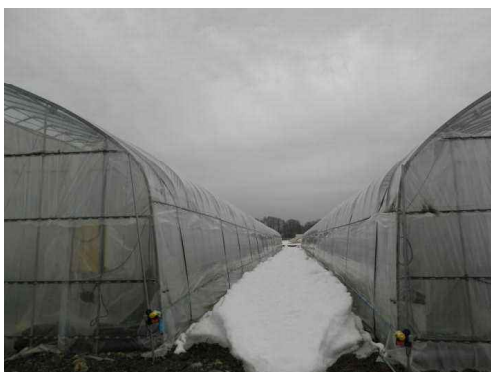
写真5

ハウスの間隔は、除雪のために2.5mから3 mは必要。
