II 被害要因の解析

1 解析のための現地調査

2 事例による要因解析

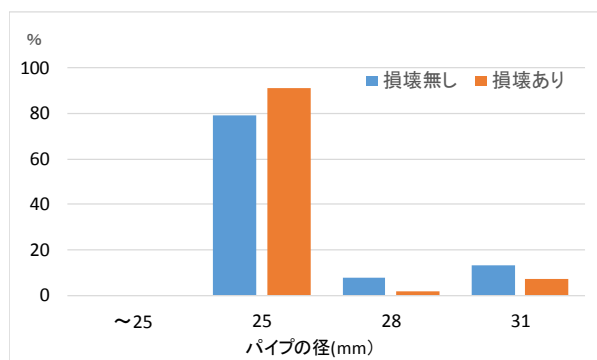
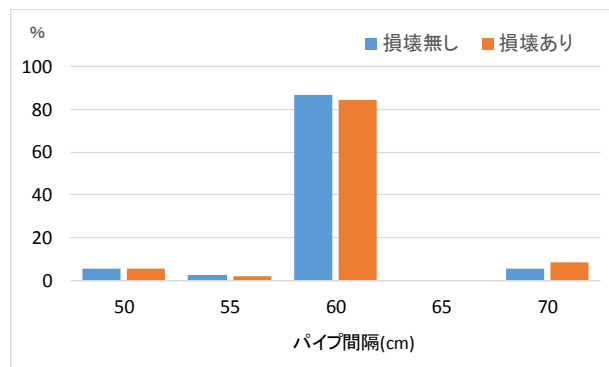
- ①パイプ径は、調査全体の85%のハウスで25mmであった。また、パイプ径と損壊有無の関係は明確ではなく、31.8mmのパイプでも損壊は見られた。
- ②パイプ設置間隔は、調査全体の85%のハウスで60cmであった。パイプ設置間隔と損壊有無の関係は明確ではなかった。

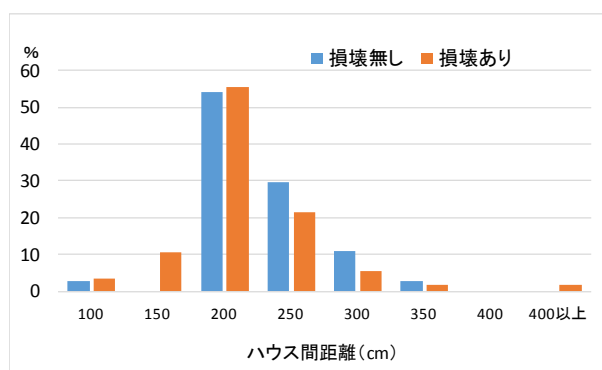
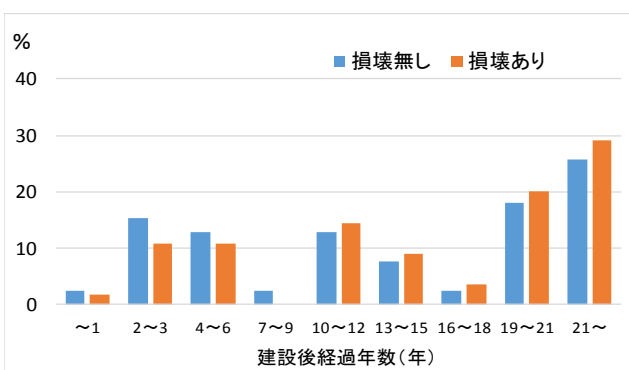
- ③ハウス間の距離は200cmの割合が多かった。また、ハウス間距離が250cm以上で損壊の割合が少なくなる傾向にあった。
- ④ハウスの経過年数は、10年以上が調査全体の7割を占めていた。建設経過年数が長くなると損壊割合が高くなる傾向がみられるものの、明確ではなかった。

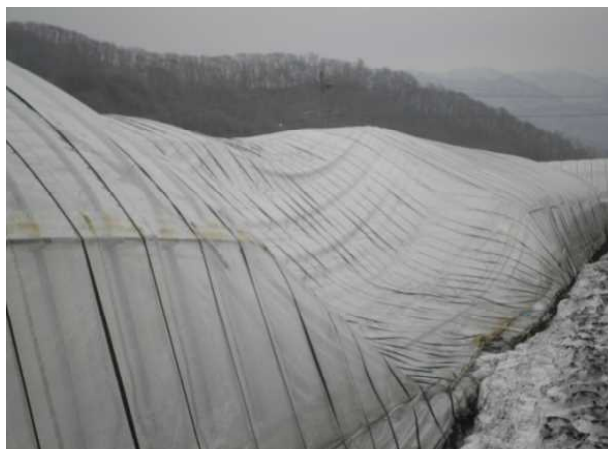
写真1 隣接ハウスからの落雪により半壊
(撮影：H30年3月14日)

- ・ 暖房を稼働したハウスや、二重ハウスで保温していたハウスでは、被害を回避できた。
- ・ 隣接ハウスからの落雪により損壊に至った棟では、ハウスとハウスの間が狭かったことが一因と思われる。

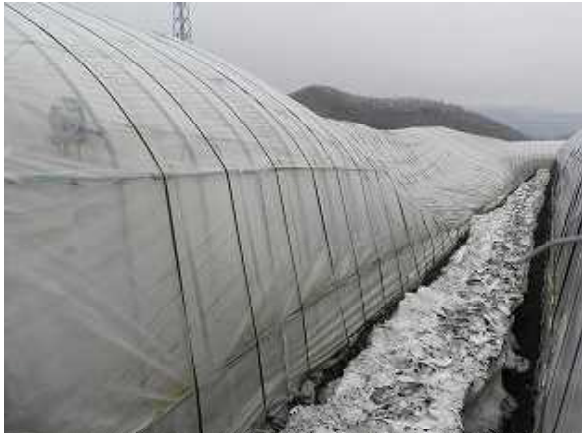
写真2

大型ハウスからの落雪により通路が埋まり押し
られ半壊している。

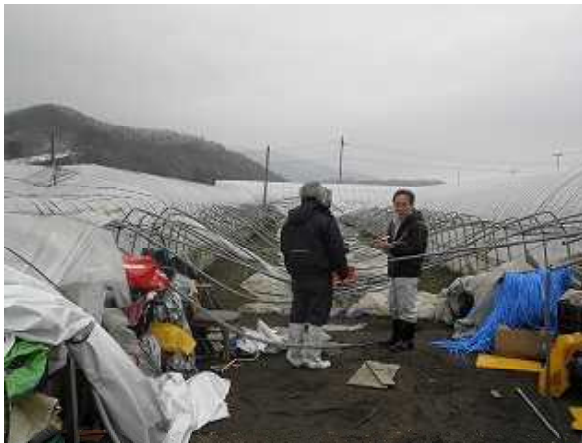
写真3

旧型の小規格ハウスでは、屋根の形状が丸く
角度が少ないため、積もった雪が落ちること
なく全壊となった。

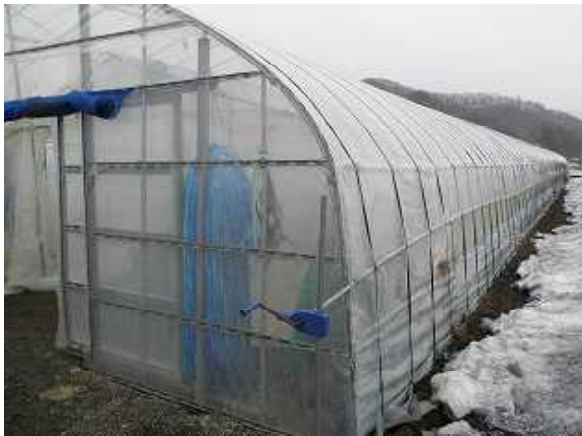
写真4

暖房機を稼働したハウスでは、積もった雪が落
ち、倒壊を免れた。

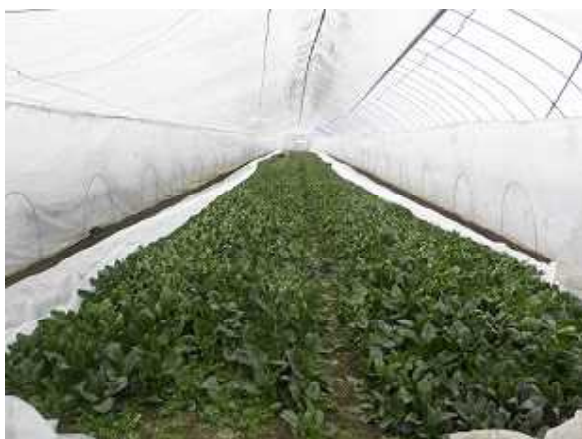
写真5

ほうれんそうの栽培中で、二重ハウスによる
保温が行われていたハウスでは倒壊を免れた。

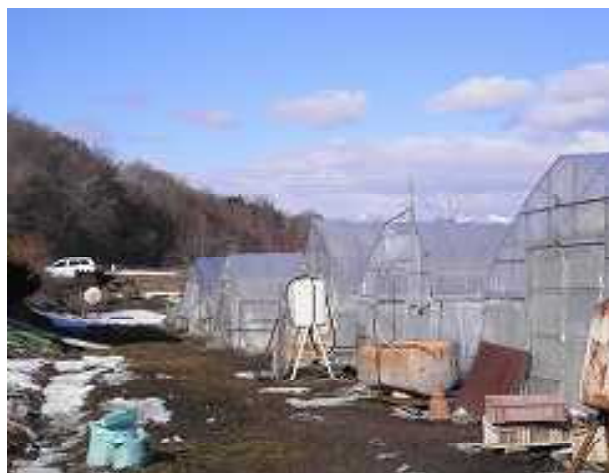
写真1 ゆがみのあったハウスが倒壊
(撮影：H30年3月13日)

- ・ ハウスの歪みが、積雪による荷重強度を低下させたと思われる。
- ・ また、ハウスパイプの間隔が70cmであったことも、倒壊に至った一因と考えられる。

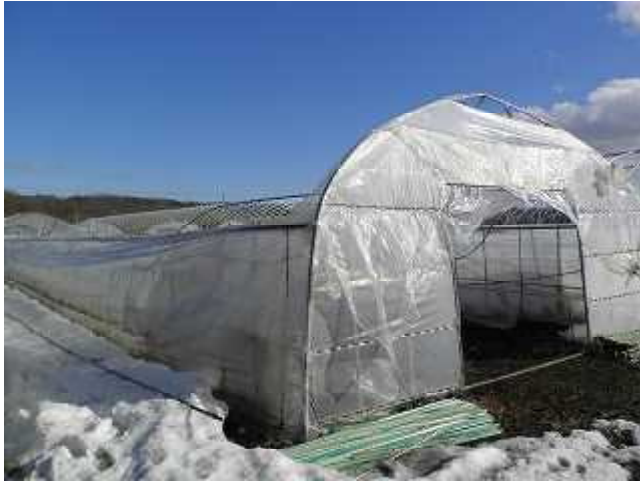
写真2

修復歴のあるハウスで、歪みがあった事により、荷重強度が低下しており、積雪による荷重に耐えられず、全壊に至った。

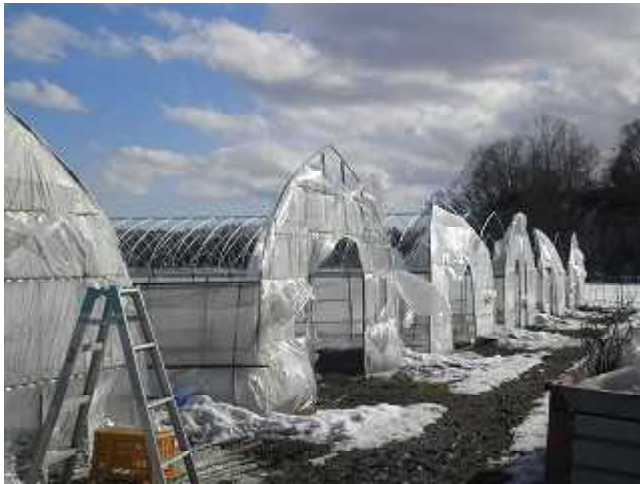
写真3

倒壊前のハウスでは、ハウスビニールを切断し、倒壊を免れた。

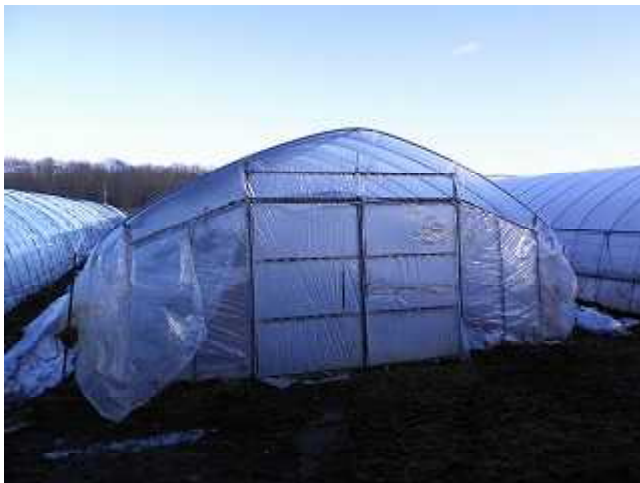
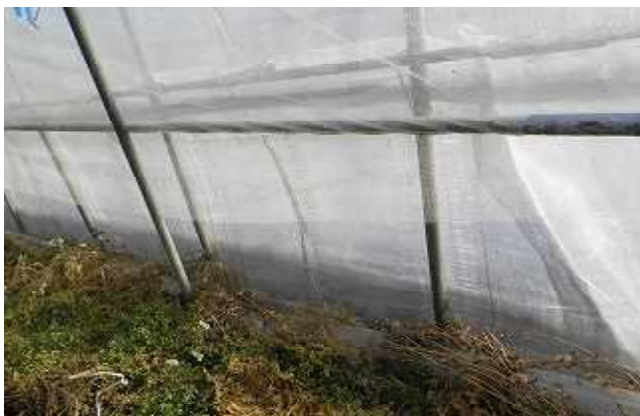
写真4

30年以上前に建てた間口6m、高さ2.6mのハウスでは、腰が低く、ハウスパイプ（直径25.6mm）の間隔が70cmであったが、1本おきに直径27.4mmのパイプを使用しており、対策を行わなかったが、倒壊を免れた。

説明写真4に同じ

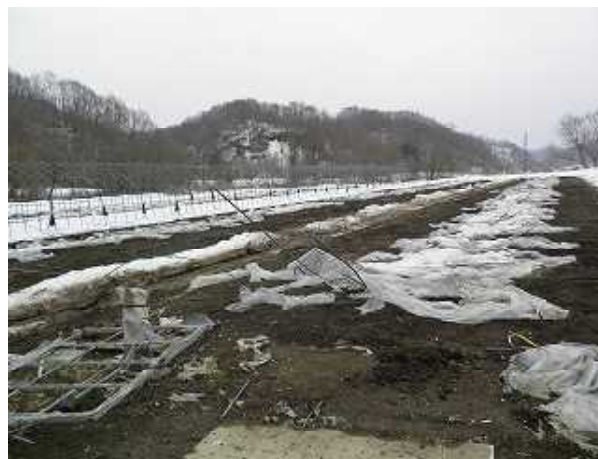
写真1 山側から始まったハウス倒壊
(撮影：H30年3月14日)

- ・ ハウスビニールを除去していたハウスでは、被害を免れており、雪害に対する確実な対策として有効であった。
- ・ 周囲の地形や、風向き等から、山側のハウス周辺から積雪が多くなったと考えられる。
- ・ ハウスを新設する場合は、これらの事に注意し、場所や建てる向きなどを検討することも必要と思われた。

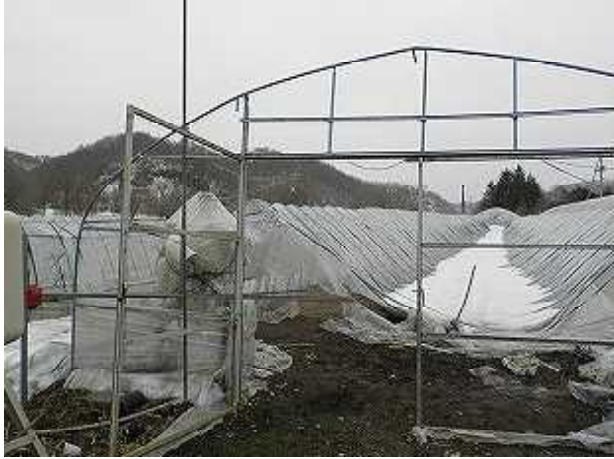
写真2
山側より倒壊が始まりビニールを
展張していたハウスは全棟倒壊と
なった。

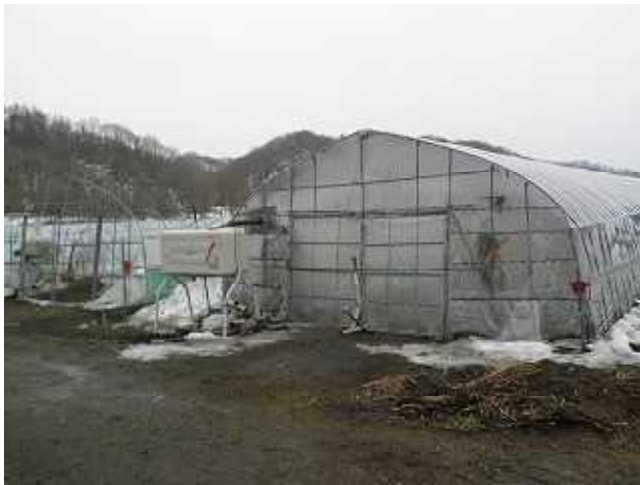
写真3
育苗棟は、他のハウスよりやや大きく、
除雪が間に合い、倒壊に至らなかった。

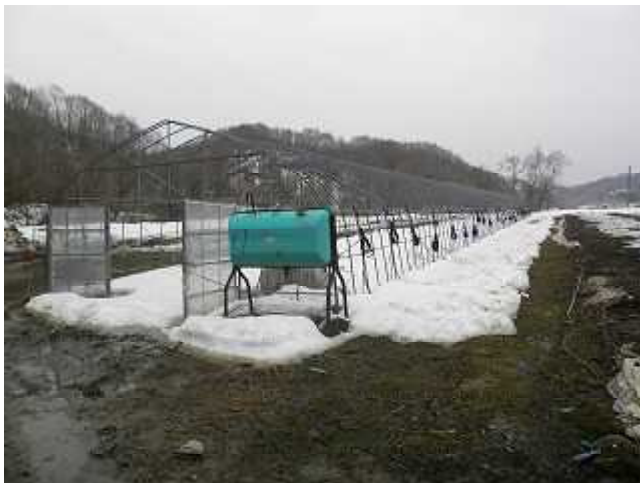
写真4
冬期間、ビニールを除去しており、被害を
免れた。

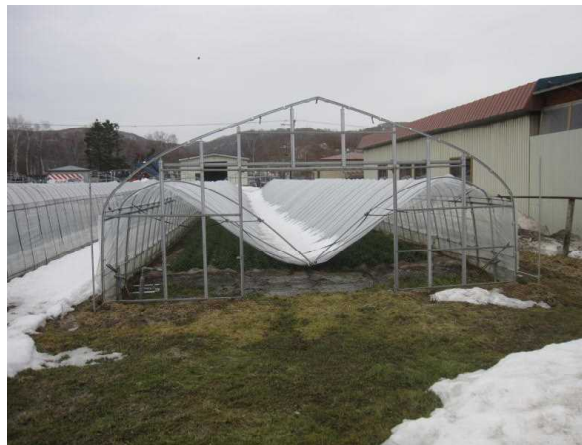
- ・ 2月5日より降雪があり、6日の未明に倒壊を確認した。
ハウス20棟中11棟が全壊となった。
- ・ 倒壊したハウスの中には作物の作付けがあり、一部倒壊したハウスではほうれんそう作付けの準備としてかん水も行ってた。
- ・ ハウス内温度が低く、屋根の雪が落ちることなく、雪の重量に耐えられずにM字型に潰れ、倒壊したと考えられる。

写真 1 屋根に雪が降り積もり倒壊した様子
(撮影 H30年3月14日)

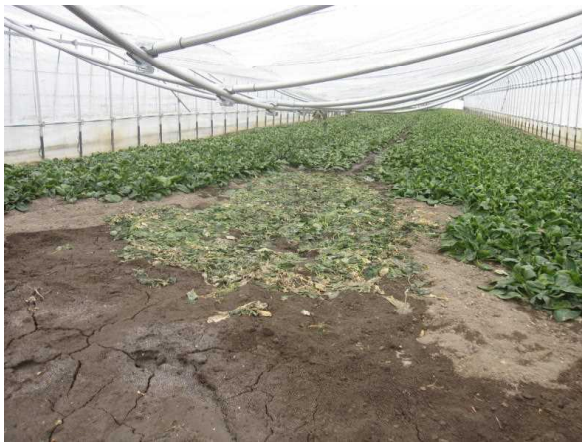
写真2
倒壊したハウス内には収穫予定のほうれんそうが作付けされていた。

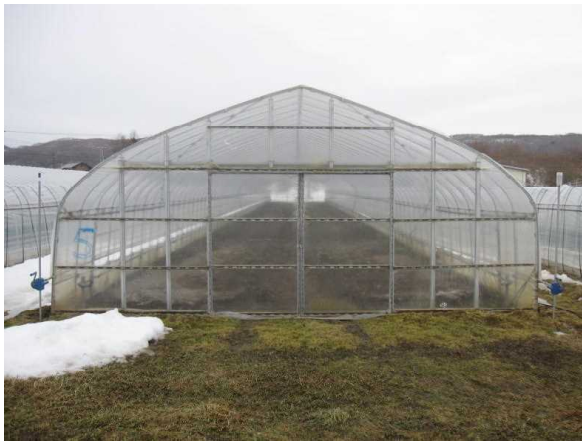
写真3
作物が作付けされていないハウスでは倒壊を免れた。

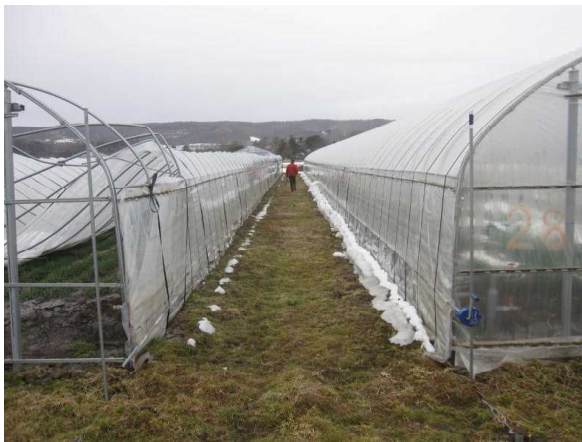
写真4
ハウス同士の間隔は220～250cmほどあり、屋根からの落雪が確保できるスペースが十分にあった。

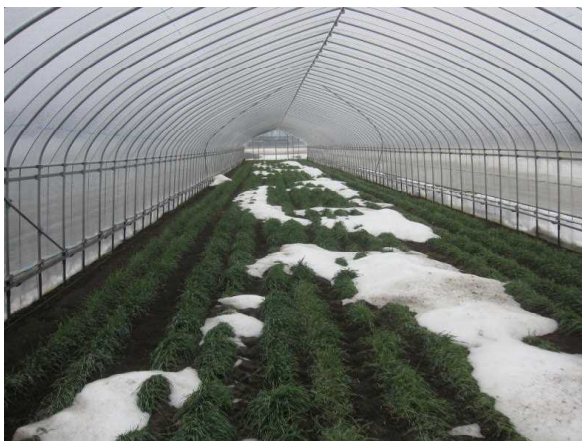
写真5
倒壊しなかったハウス内部。
雪は被災後に通路からハウス内に除雪したものが撮影時にも残っていた状態。

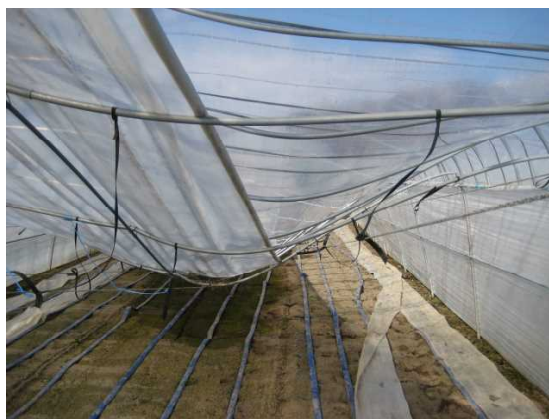
写真1 ハウスの半分より奥が半壊した
(撮影 H30年3月16日)

- ・ 東別地区は降量が特に多かったが、2月5日の昼から暖房を稼働することで、ハウス内温度を上げ、屋根の上に降り積もった雪を落とせたことが大きな被害にならなかった要因と考えられる。
- ・ 半壊したハウスは暖房を炊く前から既に潰れそうだったとのことだった。降雪量を予想して早期から暖房を稼働させる判断が必要とされる。

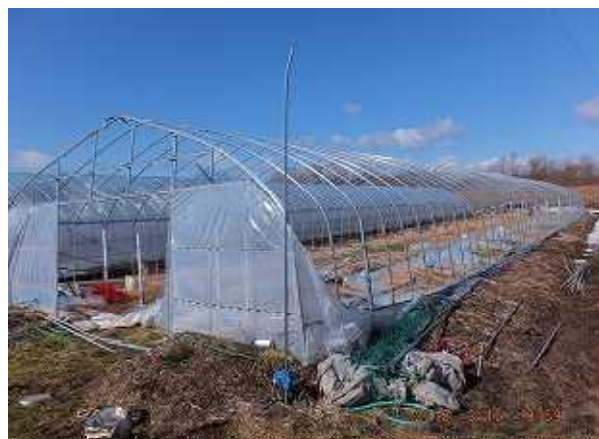
写真1 再建中のハウス

- ・ ハウス屋根に雪が積もった状態で、ハウス間の除雪を行うと、ハウスが横に膨らみやすくなり倒壊を早める場合が考えられる。

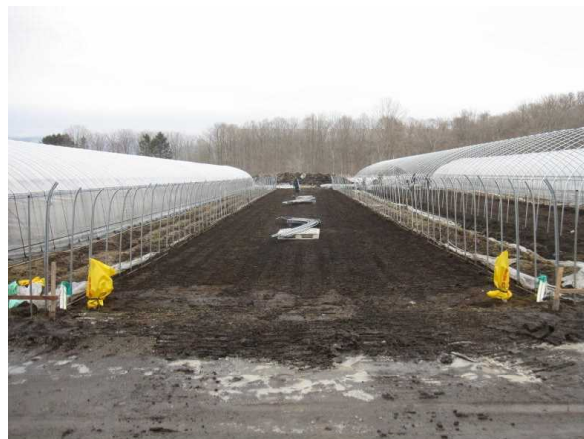
写真1 倒壊ハウス跡

- ・ 倒壊したハウスでは肉厚1.2mmのパイプを利用していたことや、天井パイプの接合にロングジョイントを利用していたことで強度が低くなり、倒壊の原因となったことが考えられる。
- ・ 倒壊を免れたハウスは肉厚1.6mmのパイプが利用され、ハウス間隔も十分にあることから、降雪への対策となっていたことが考えられる。

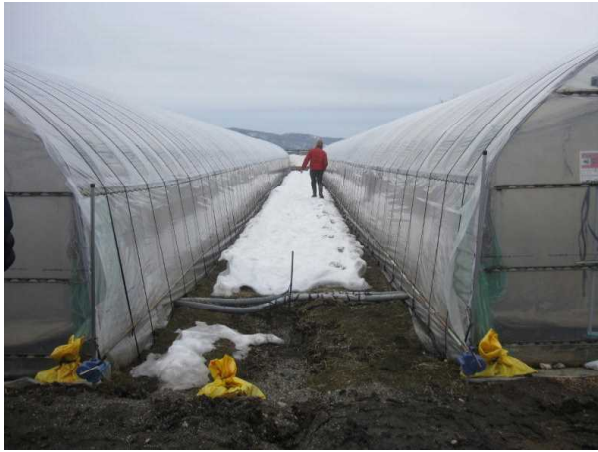
写真 2

ハウス間隔は2.5mあり、除雪のためのスペースが確保されている。

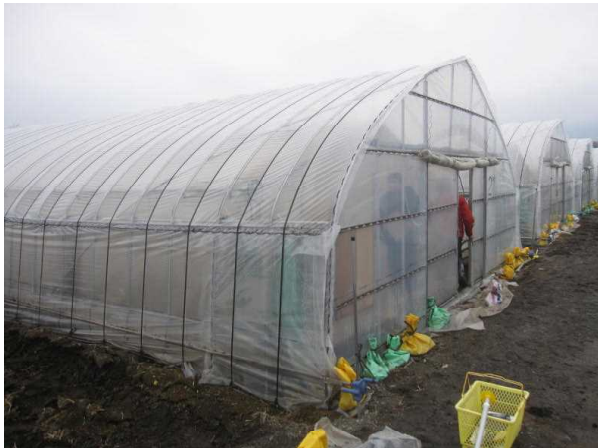
写真 3

倒壊を免れたハウスは、パイプ肉厚とロングジョイント以外の部分は同規格であった。

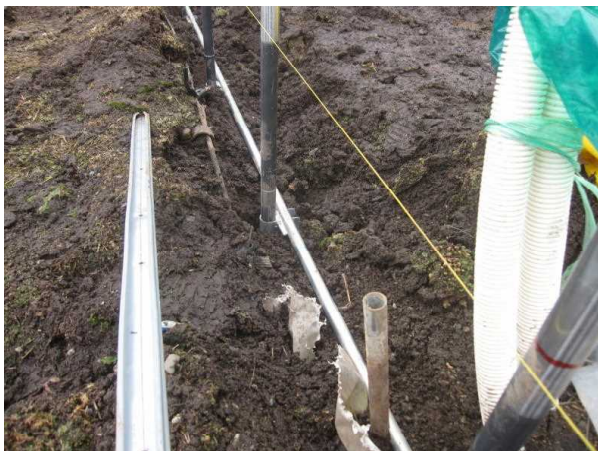
写真 4

ハウスには沈下防止が装備されており、積雪への対策がなされている。

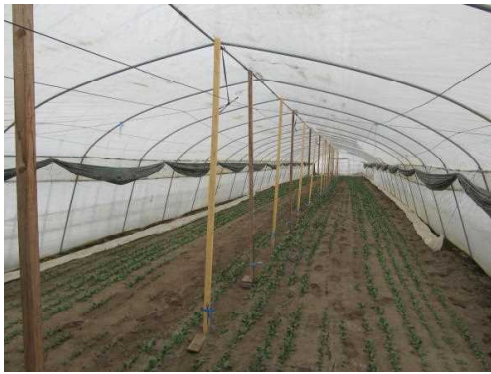
写真1

中柱を4 mおきに設置していたが、さらに中間に追加した。

(2 mおきに1本ずつとなった)

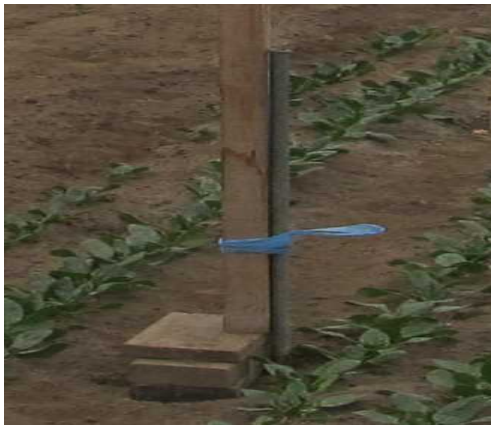
写真2

中柱の地上部は、板などを重ね、しっかり力が屋根伝わり外れないよう高さを調節。

ずれないように、パイプを打ち込み、柱を結束して固定。

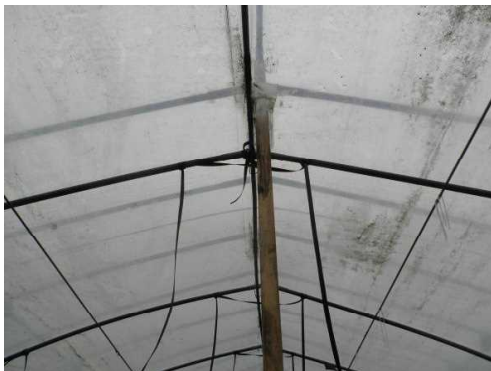
写真3

屋根部は、風などによりズレを生じていないか見回りを繰り返し行った。

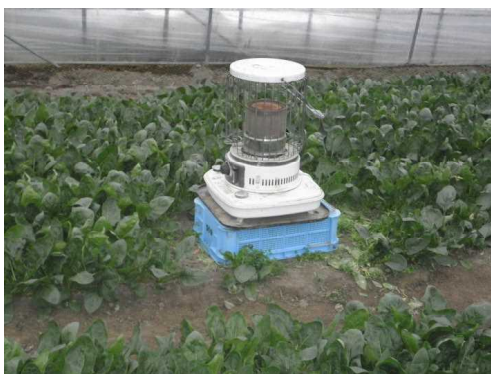
写真4

ボイラーの無いハウスには、ポータブルストーブを配置し、ハウス内を暖めた。

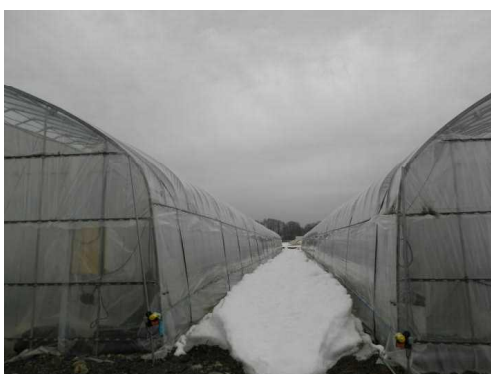
写真5

ハウスの間隔は、除雪のために2.5 mから3 mは必要。
