# I 気象経過と被害状況

## 1 レーダー画面・アメダス情報・積雪深から見た気象経過

## 2 被害状況

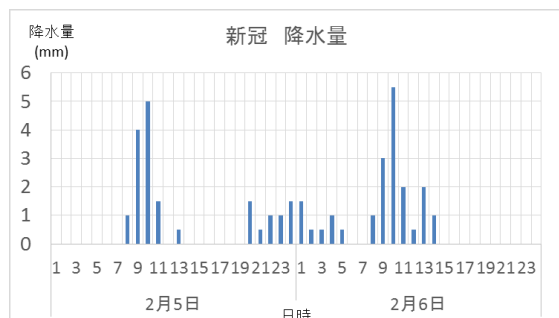
図12：新冠における5～6日の降水量

エ 新冠町と新ひだか町三石のアメダスデータ（降水量）ではやや異なり、三石では2月5日6時～14時、新冠町では2月5日8時～11時、2月6日8時～14時までがピークになり、異なった降雪状況だった。（図12、13）

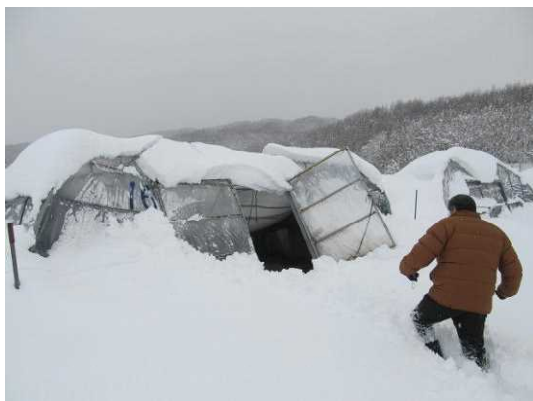
オ 積雪深データは静内アメダスしか計測されていないが、農家からの聞き取りや実際の状況を見ると、70cm以上の降雪量があった地域も見られた。（写真1、2）

写真1：2月6日 静内東別  
積雪深70cmを超えている

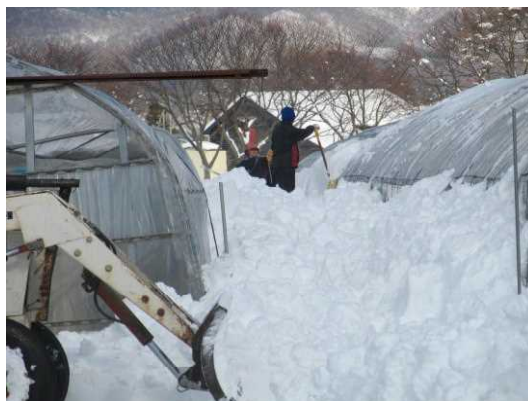
写真2：2月6日 静内東別  
肩部にまで及ぶハウス間の積雪

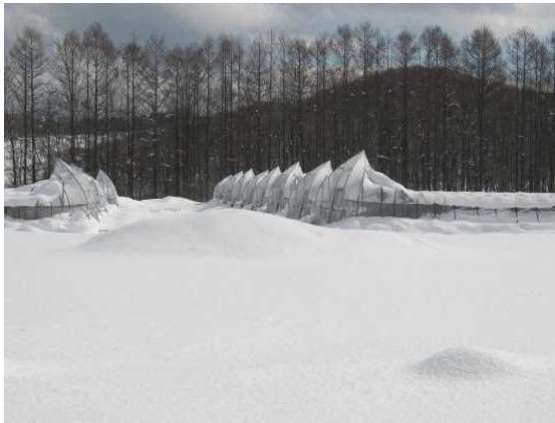
写真3：2月6日 新冠町明和  
ハウス倒壊 外観

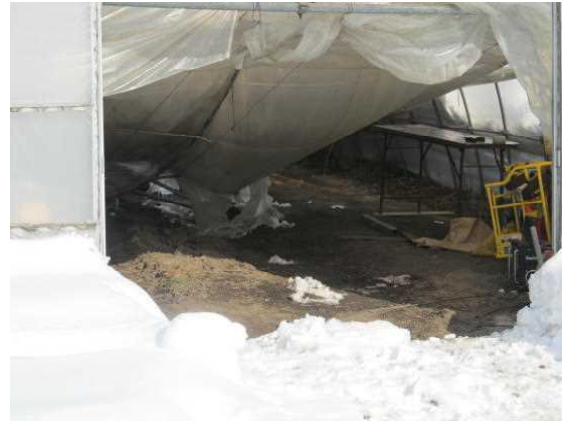
写真4：2月6日 新冠町明和  
ハウス倒壊 内部

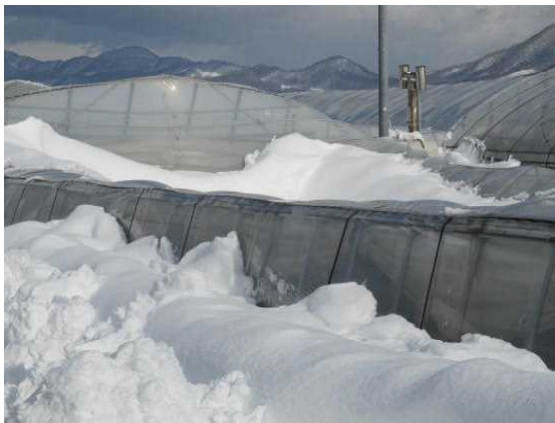
写真5：2月6日 静内東別  
ハウス倒壊 外観

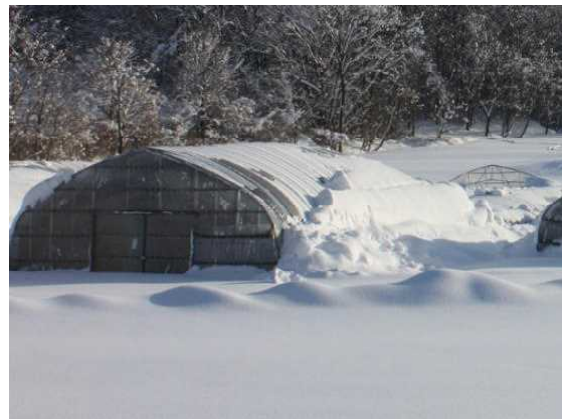
写真6：2月6日 静内東別  
落雪部分と未落雪による倒壊

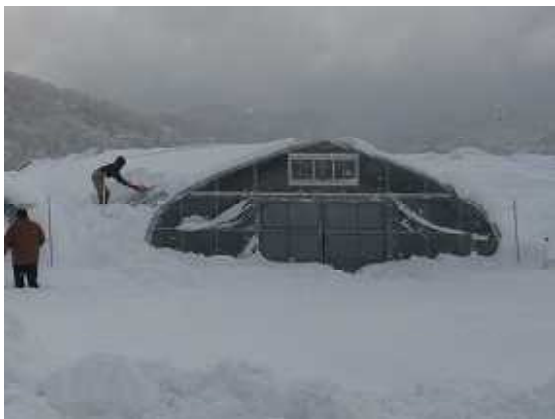
写真7：2月6日 静内東別  
ハウスに登って除雪

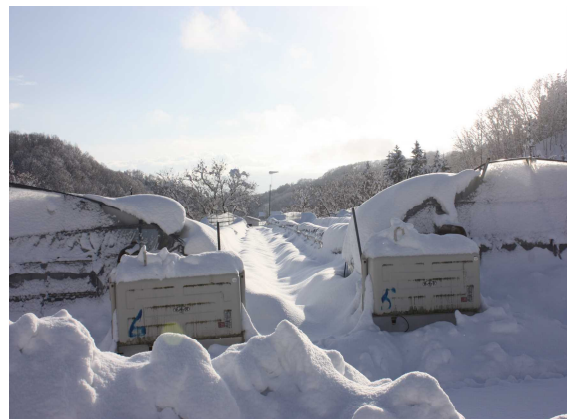
写真8：2月6日 静内東別  
ハウス間や周辺の積雪状況

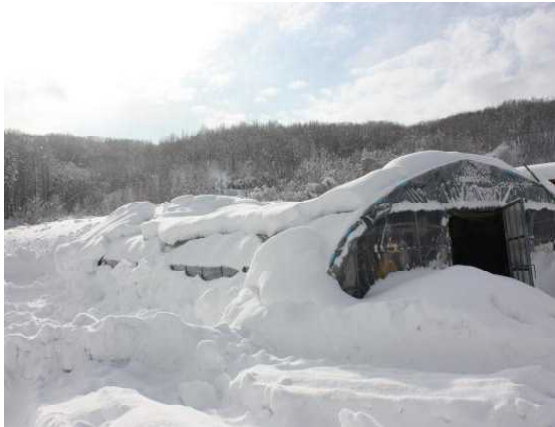
写真9：2月6日 静内東別  
ハウス倒壊

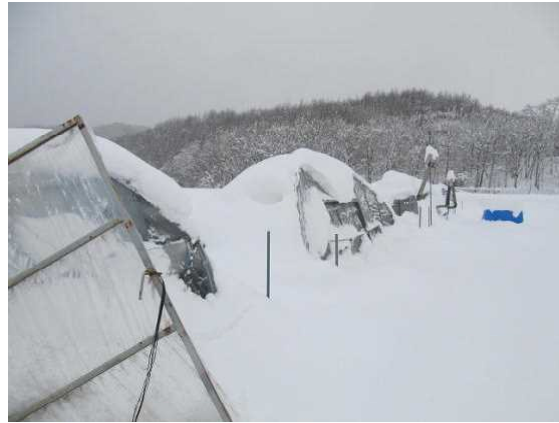
写真10：2月6日 静内東別  
ハウス倒壊

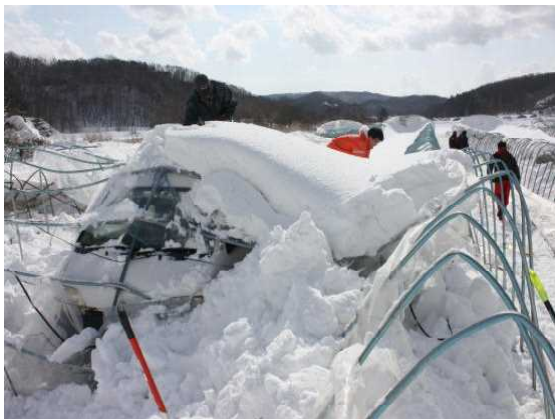
写真11：2月6日 静内東別  
除雪作業

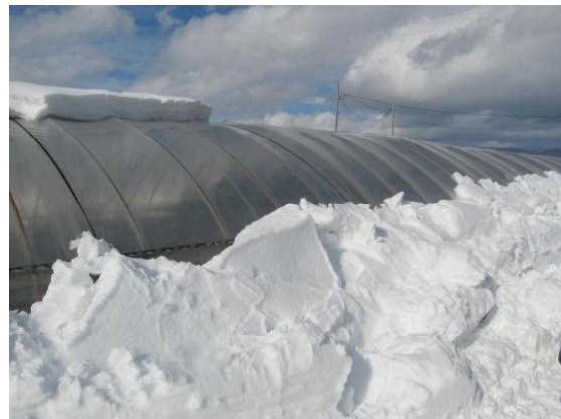
写真12：2月6日 静内田原  
積雪の状況

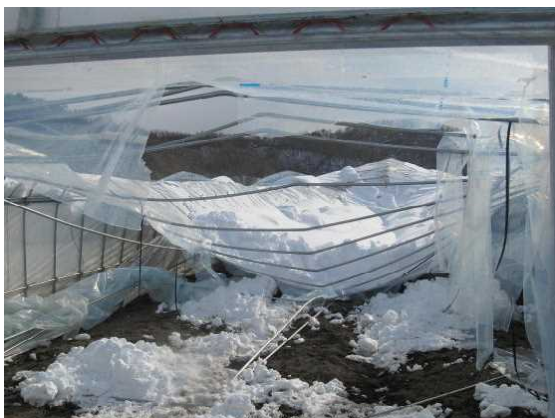
写真13：2月6日 静内田原  
倒壊ハウス内部

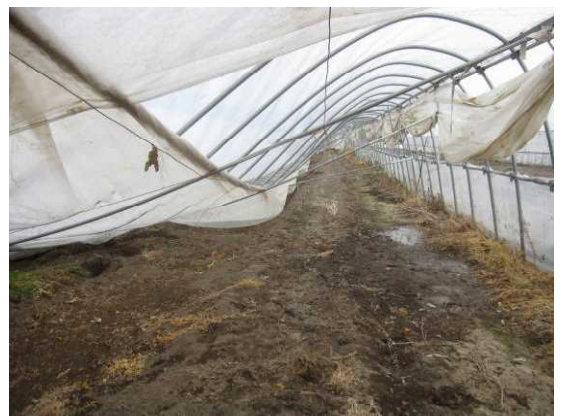
写真14：2月6日 静内川合  
倒壊ハウス内部

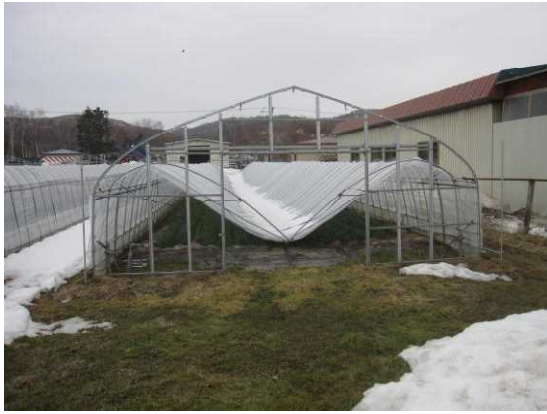
写真15：3月13日 静内田原  
妻面ビニール除去したハウス

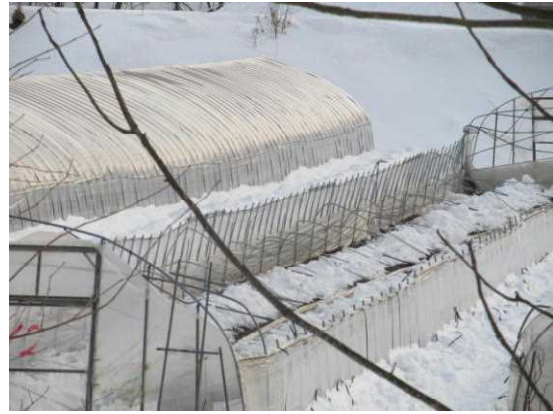
写真16：2月19日 新冠町泉  
撤去作業中のハウス

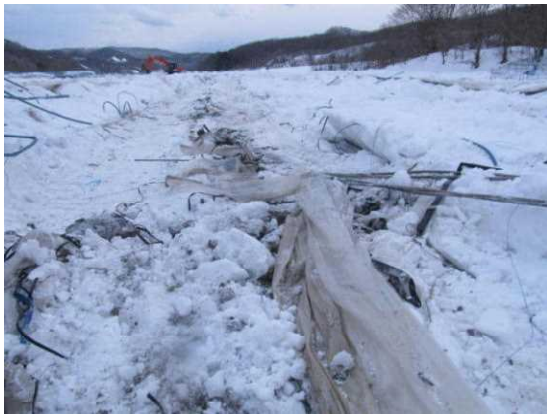
写真17：2月19日 静内東別  
撤去されたハウス

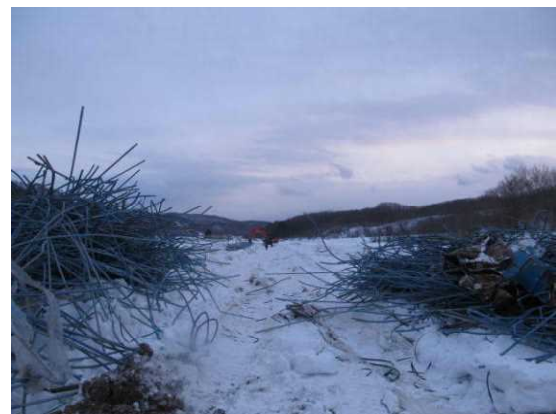
写真18：2月19日静内東別  
撤去されたハウスの鉄骨
