II 被害要因の解析

1 解析のための現地調査

2 事例による要因解析

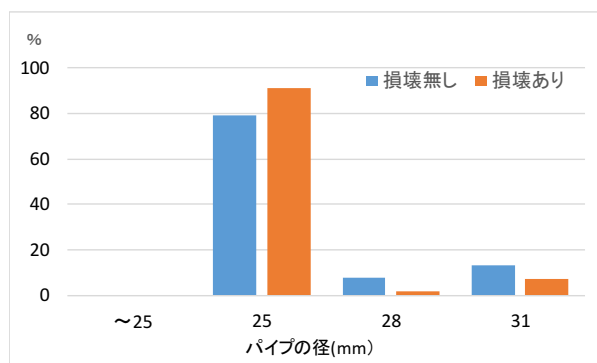
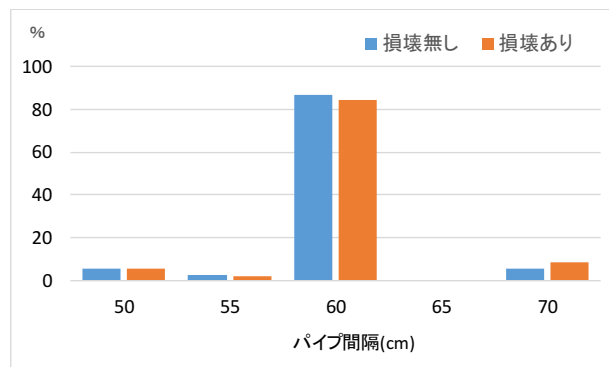
- ①パイプ径は、調査全体の85%のハウスで25mmであった。また、パイプ径と損壊有無の関係は明確ではなく、31.8mmのパイプでも損壊は見られた。
- ②パイプ設置間隔は、調査全体の85%のハウスで60cmであった。パイプ設置間隔と損壊有無の関係は明確ではなかった。

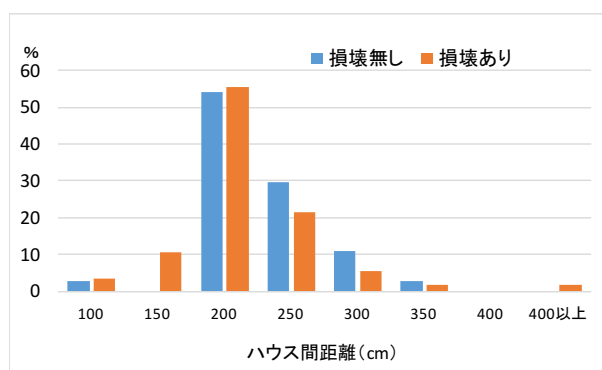
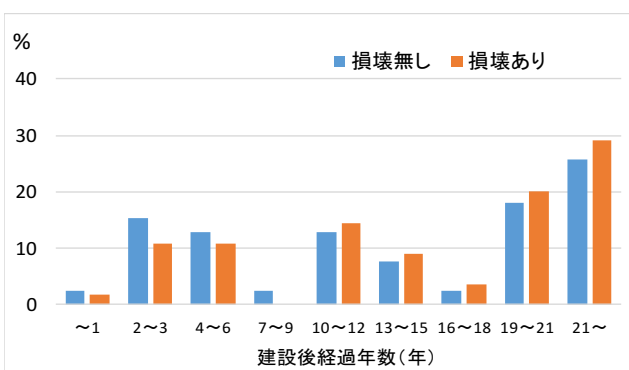
- ③ハウスの距離は200cmの割合が多かった。また、ハウス間距離が250cm以上で損壊の割合が少なくなる傾向にあった。
- ④ハウスの経過年数は、10年以上が調査全体の7割を占めていた。建設経過年数が長くなると損壊割合が高くなる傾向がみられるものの、明確ではなかった。
